1 2 3 4 5 6 7 8 9									1 2 3 4 5 6 7 8 9									1 2 3 4 5 6 7 8 9																	
<b>COMUNE DI BERGAMO</b>									PIANO PARTICOLAREGGIATO A CONTENUTO PAESISTICO DEI COLLI									INVENTARIO DEI BENI CULTURALI AMBIENTALI									MONUMENTI								
DENOMINAZIONE edificio residenziale									EPOCA sec. XVIII? - XX									NUMERO SCHEDA																	
LOCALITÀ									VIA Colle dei Roccoli									N. CIV. 31																	
CATASTO Valle d'Astino, F 3, mp 1369																		0 3 3 0 1 7 6																	
PROPRIETÀ privata									USO ATTUALE abitazione stagionale - residenza del custode																										
I - STRUTTURA FORTANTE <input checked="" type="checkbox"/> B C			II - PARTI COMPLEMENTARI <input checked="" type="checkbox"/> B C			III - COPERTURA <input checked="" type="checkbox"/> B C			IV - INTERNO <input checked="" type="checkbox"/> B C			V - UMIDITÀ			A Inesistente B Tracce C Rilevante <input checked="" type="checkbox"/> B C			I			GRADO

1 2 3 4 5 6 7 8 9	1 2 3 4 5 6 7 8 9	1 2 3 4 5 6 7 8 9
<b>COMUNE DI BERGAMO</b> PIANO PARTICOLAREGGIATO A CONTENUTO PAESISTICO DEI COLLI		<b>INVENTARIO DEI BENI CULTURALI AMBIENTALI</b>
DENOMINAZIONE edificio residenziale		EPO

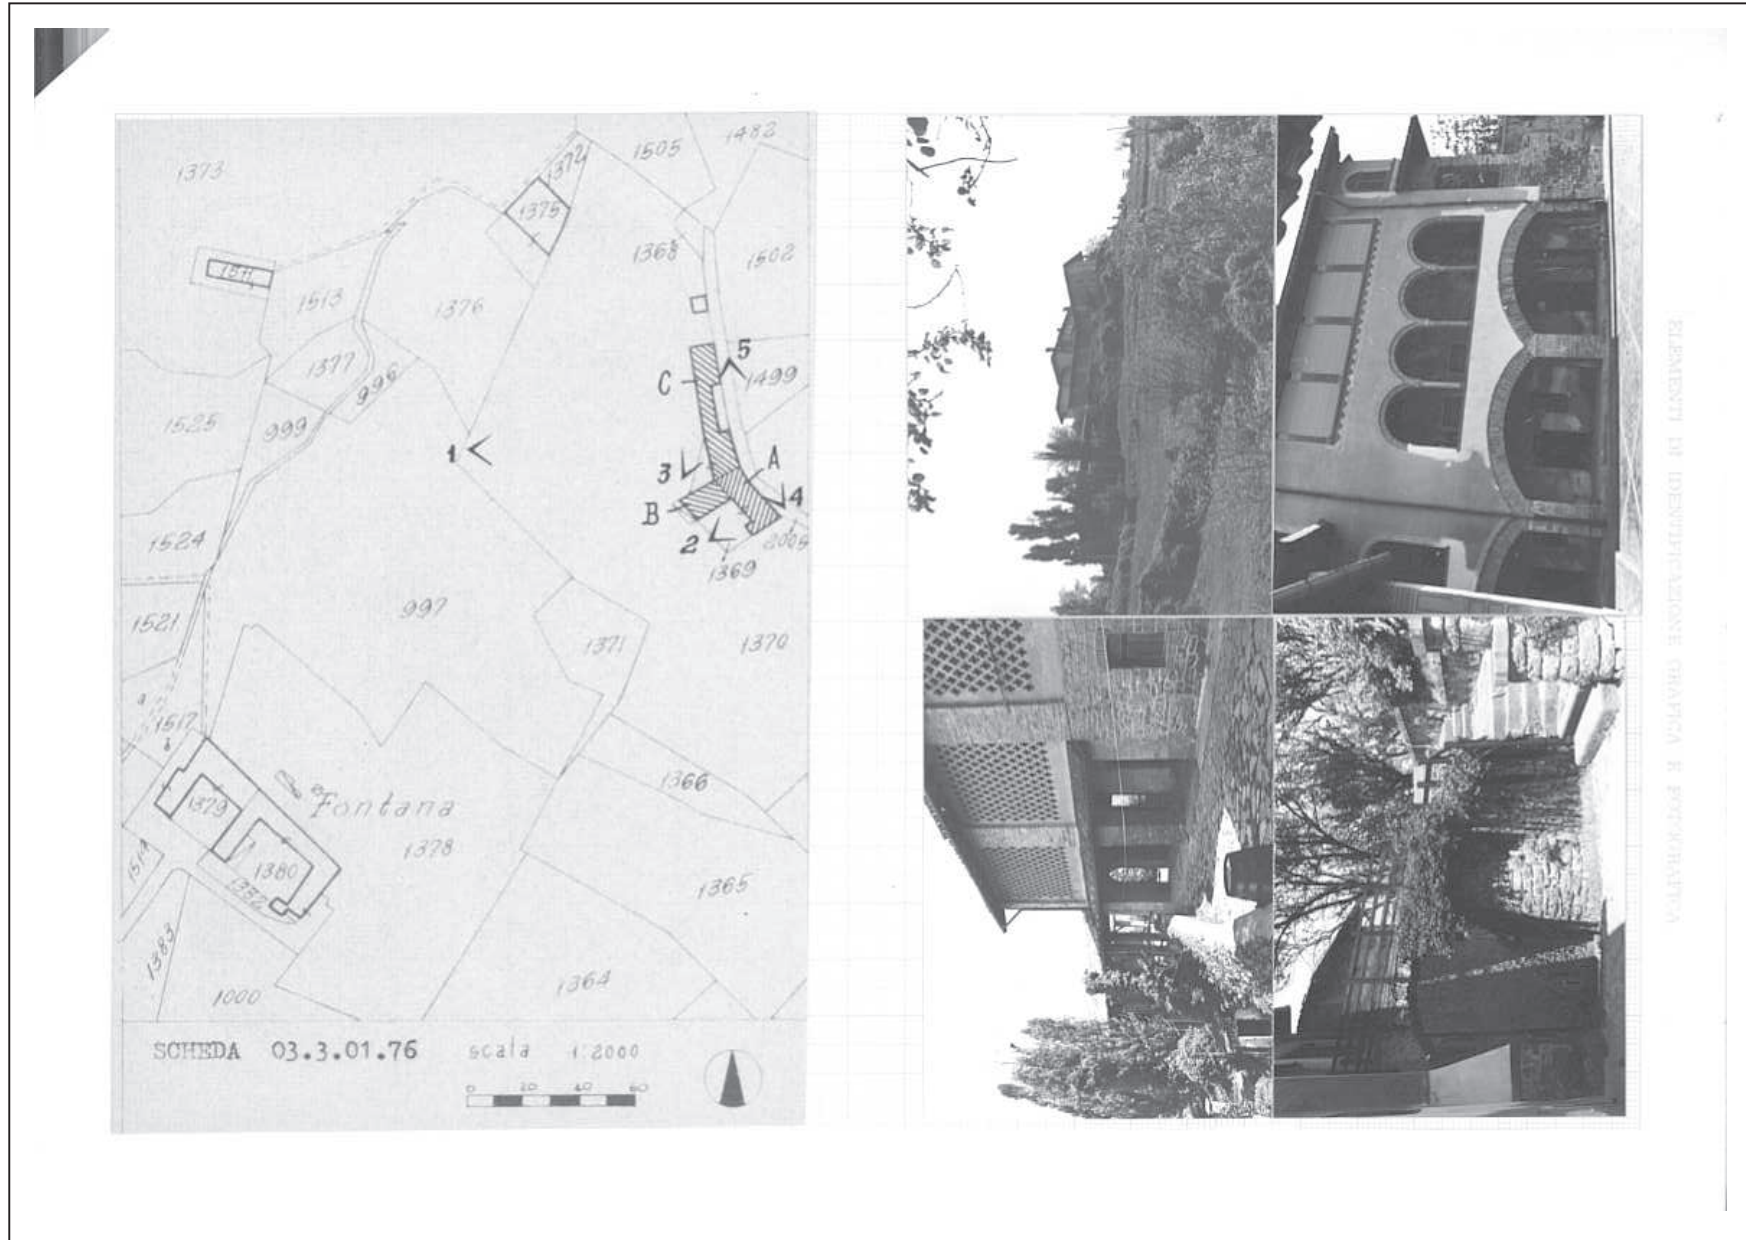
PROTEZIONE ESISTENTE									STATO DI CONSERVAZIONE									A Buono			II														
PROTEZIONE PROPOSTA																		B Mediocre			III														
																		C Cattivo			IV														
																					V														
DATI CRONOLOGICI									DATI TIPOLOGICI									STRUTTURE E MATERIALI																	
il nucleo principale appare con planimetria analoga nella mappa del 1808									edificio isolato su strada (ora privata)									muri di pietra e in mattoni																	
ex proprietà Mosconi fino al 1939 c.: cascina									A) corpo a pianta rettangolare altezza di 3 piani portico e loggiati copertura a 2 falde									solai di legno tetto con manto di coppi																	
1945-50: sistemazione dell'edificio e ampliamento del rustico verso nord									B) ala minore, normale al corpo A (abitazione del custode) altezza di 2 piani copertura a 2 falde									esterno: crema

ex proprietà Alliata									C) rustico - 2 e 1 piano - copert.									a 2 falde																	
PROPRIETARIO ATTUALE Dolci									CARATTERISTICHE PARTICOLARI E CONTESTO portico con archi ribassati su pilastri - loggiato con archi su colonne (carattere eclettico) terrazzo lastricato verso valle									PROPOSTE DI UTILIZZAZIONE E DI RESTAURO adatto per un ristorante sui colli lungo la strada di crinale per Sombreno																	
BIBLIOGRAFIA MAPPA 1808									una strada selciata (privata dopo il 1966) corre sul lato est									OSSERVAZIONI un tempo "cantina Canali"																	
DOCUMENTI ANNESSI NEG. C 11.29 / C 11.19 C 11.20 / C 11.37 C 11.30 scheda bis																		REDATTA DA V. Zanella IL nov. 77																	
																		VISTA DA IL																	
1 2 3 4 5 6 7 8 9									1 2 3 4 5 6 7 8 9									1 2 3 4 5 6 7 8 9
